Klinisch anwendbare Reinigungsverfahren für Implantat-Abutment-Verbindungen

Dissertation zur Erlangung des Grades eines Doktors der Zahnheilkunde
der Medizinischen Fakultät der
UNIVERSITÄT DES SAARLANDES

2024

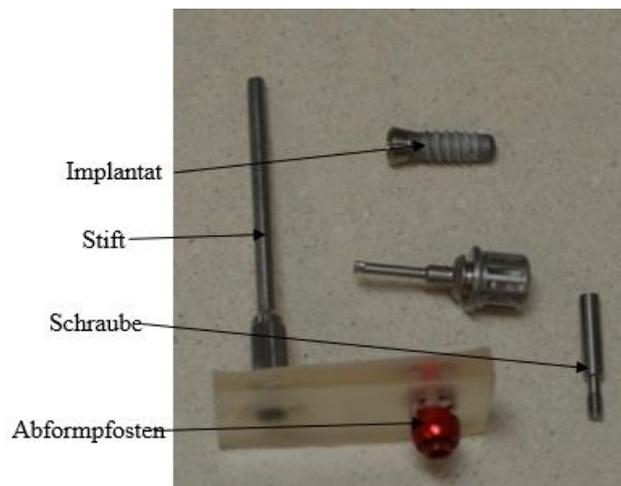
Abb. 1: Aufhänger für Abformpfosten zur genauen Einbettung eines Implantates in Kunststoff

Im ersten Schritt wurde eine Positionierungsvorrichtung für einen Implantat-Abformpfosten aus Technovit®4004 Kunststoff (Kulzer GmbH, Hanau, Deutschland) angefertigt. Hierbei wurde nach oben ein Stift eingebettet, der senkrecht aus einem Parallelometer in den Kunststoff reichte und nach unten der zu den Implantaten (Ø4.2mm, L11,5mm, AlfaGate, Bonn, Deutschland) passende Abformpfosten (Abb. 1). Hierbei war auf senkrechte Positionierung zu achten, um eine Parallelität zum später verwendeten Sägeblatt zu gewährleisten.

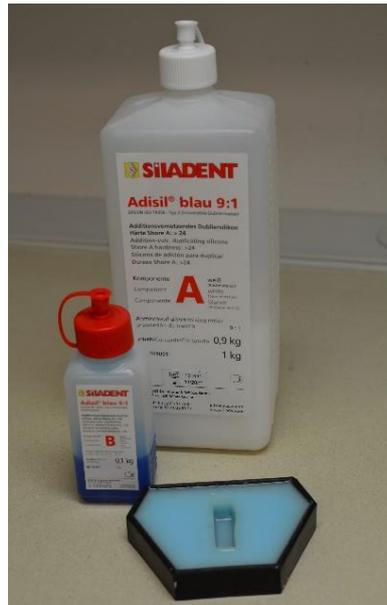
Abb. 2: Dubliersilikon und Silikonform zur Herstellung identischer Kunststoffblöcke

Es wurde eine Form (Abb. 2) mit 9 mm x 35 mm x 7 mm aus Dubliersilikon (Adisil blau 9:1, SILADENT Dr. Böhme & Schöps GmbH, Goslar, Deutschland) unter Zuhilfenahme eines Vakuummischgerätes und einer Präzisionswaage hergestellt.

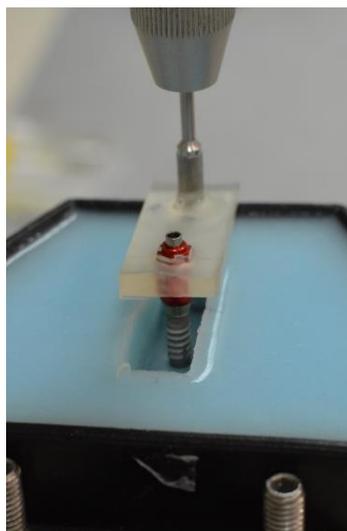
Abb. 3: Das Implantat wird mittels Parallelometer in der Silikonform immer an derselben Stelle positioniert, damit die späteren Implantathälften im Kunststoff identische Position aufweisen.

Die Implantate wurden an die im Parallelometer befestigte Positioniervorrichtung geschraubt und mittig in die vorgefertigte Silikonform positioniert (Abb. 3), um sie dann in autopolymerisierendem Kunststoff Technovit® 4004 einzubetten. Hierbei wurde darauf geachtet, dass die Implantate auf den Boden der Form stießen und der Kunststoff bis an die Implantatschulter floss.

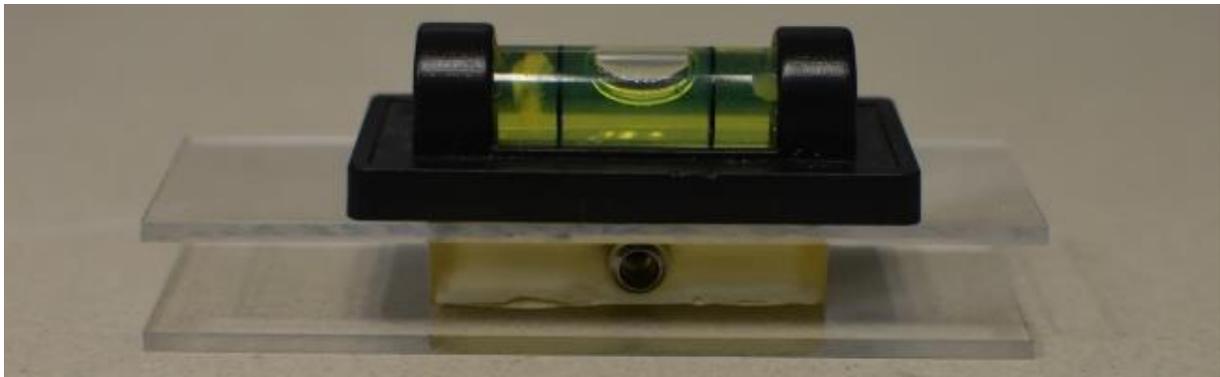
Abb. 4: Kunststoffblock mit Implantat, der mit einer Wasserwaage immer im Lot auf Objektträger positioniert wurde.

Um die Implantate parallel zum Sägeblatt positionieren zu können, wurde nach dem Aushärten des Kunststoffes die Flächen des Prüfkörper mittels einer Schleif- und Poliermaschine (EXAKT 300, EXAKT Advanced Technologies GmbH, Norderstedt, Deutschland, Wasserkühlung 150 ml/10 s, 300 UpM) und eines Schleifpapiers (Körnung P320) geglättet und mittels einer Wasserwaage auf Parallelität und Lot überprüft. Anschließend wurden die Prüfkörper mit Hilfe des Präzisionsklebers Technovit 7210 (Kulzer GmbH, Hanau, Deutschland) und einer UV-Lampe (EXAKT Advanced Technologies GmbH, Norderstedt, Deutschland) auf zwei Objektträger (75 mm x 25 mm) geklebt (Abb. 4 und 5).

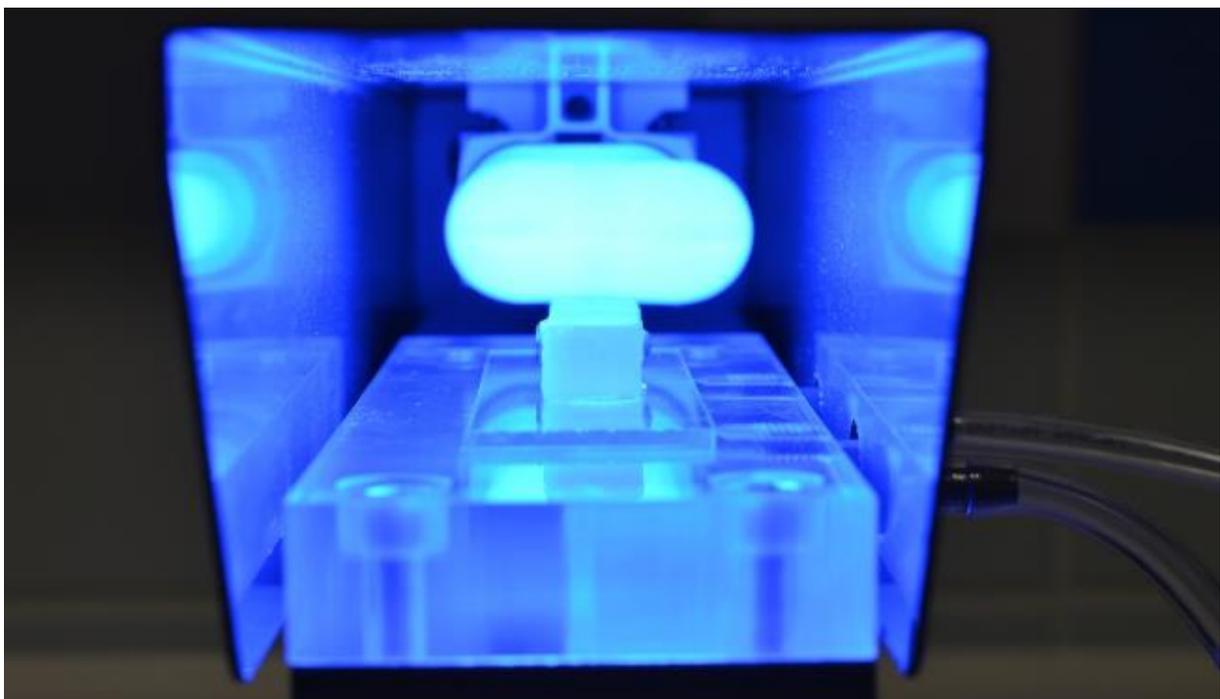
Abb. 5: Kunststoffblock und Objektträger in UV-Lampe während der Aushärtung des Präzisionsklebers

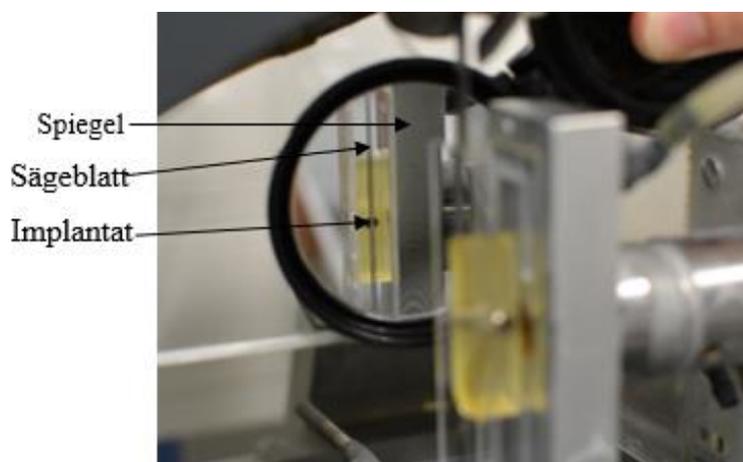
Abb. 6: Positionierung des Implantats in der Präzisionssäge. Es wurde darauf geachtet den Sägeblattverlust an einer Hälfte abzutragen, so dass die andere Hälfte vollständig 50% ausmachte

Die Implantatblöcke wurden durch Ansaugen des Objektträgers durch eine Vakuumpumpe (KNF DAC GmbH c/o WeWork Companies Inc., Hamburg, Deutschland) in der Präzisionssäge (EXAKT 300, EXAKT Advanced Technologies GmbH, Norderstedt, Deutschland, Sägeblattstärke 0,39 mm) positioniert. Die Mitte der Implantate wurde mittels eines Spiegels über die Abdrehsstelle am apikalen Ende, welche durch die Fertigung der Implantate durch das CAD/CAM-Verfahren entsteht, in der Säge positioniert (Abb. 6). Damit eine Implantathälfte genau 50% des ursprünglichen Implantats betrug, musste die Breite des Sägeblattverlustes berücksichtigt werden. Bei der Positionierung der Prüfkörper war darauf zu achten, dass das Sägeblatt um die Breite des Sägeblattverlustes versetzt von der Mitte weg fixiert wurde, um so einen Prüfkörper mit genau 50% des intakten Implantates zu erhalten. Die Säge wurde unter Wasserkühlung und Verwendung eines Kühlschmierstoffes (COOL Bio 422, Optimal Products Lukas Steinmann e.K., Bad Oeynhausen, Deutschland) zur Reibungsreduktion (Sägegeschwindigkeit 9 von 10, Wiege 50 Kippungen/min) betrieben. Ein Schnittvorgang dauerte durchschnittlich 20 min. Nach dem Schneiden wurden die Objektträger wieder von den Kunststoffblöcken entfernt.

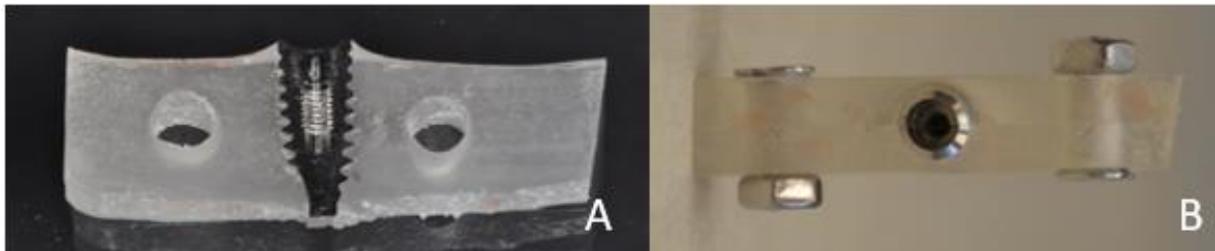
Abb. 7: A) Eine Hälfte des geschnittenen Implantats B) Neu zusammengesetztes und mit Schrauben fixiertes Implantat

Die nach dem Schneiden entstandenen zu 50% erhalten Teile (Abb. 7A) wurden nun mittels eines Abformpfostens neu zugeordnet. Sie wurden durch zwei Schraubchen (M3, 10 mm) und den dazugehörigen Muttern, die rechts und links neben dem Implantat durch den Kunststoff führten, fixiert (Abb. 7B).

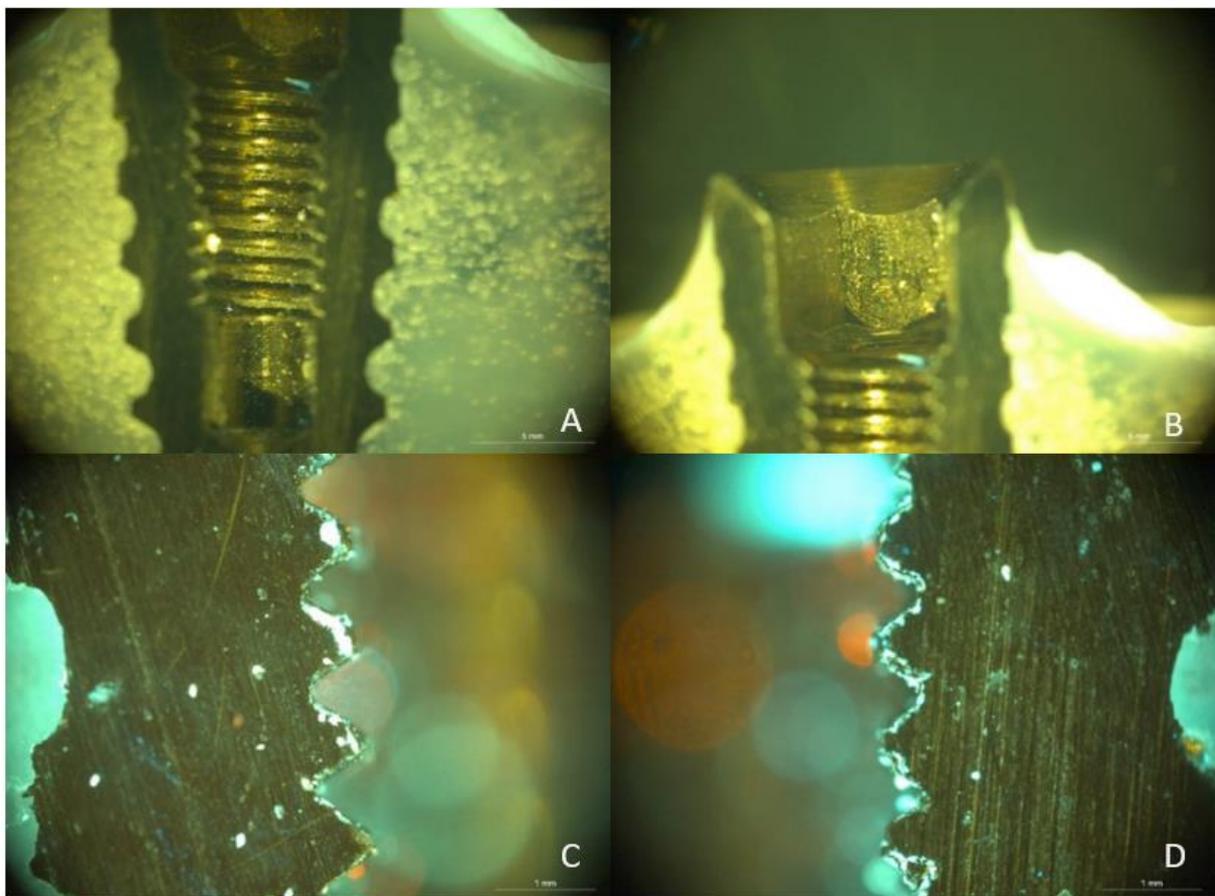
Abb. 8: A) Innengewinde des Implantates in 2,5-facher Vergrößerung B) Hexagon des Implantates in 2,5-facher Vergrößerung C) Der linke Abschnitt des Innengewindes in 10-facher Vergrößerung im obersten Anteil des Gewindes D) Der rechte Abschnitt des Innengewindes in 10-facher Vergrößerung im obersten Anteil des Gewindes

Tabelle 1: Region of interest	
1	Das Hexagon des Implantates in 2,5-facher Vergrößerung
2	Das Innengewinde des Implantates in 2,5-facher Vergrößerung
3	Der linke Abschnitt des Innengewindes in 10-facher Vergrößerung im obersten Anteil des Gewindes
4	Der rechte Abschnitt des Innengewindes in 10-facher Vergrößerung im obersten Anteil des Gewindes

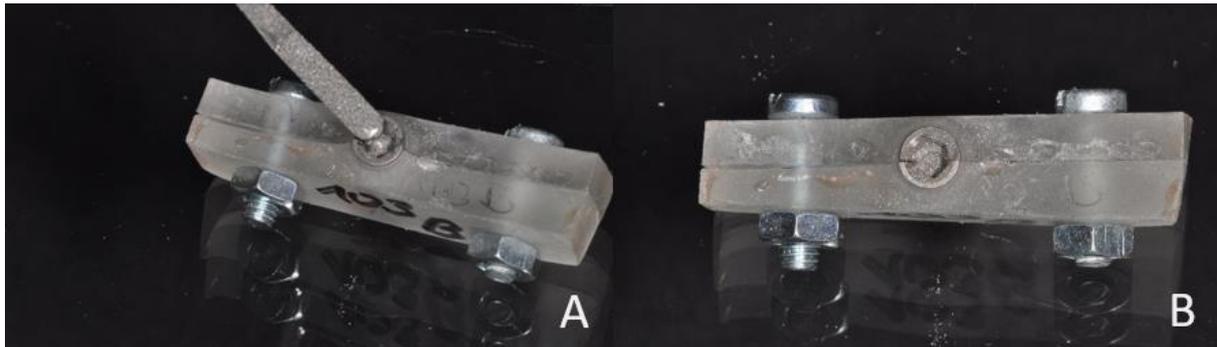
Abb. 9: A) Befüllen des Implantats mit 0,03g Titanpulver B) Verschmutztes Implantat

Jeweils fünf Implantate wurden randomisiert (Anhang 1) den sieben Reinigungsverfahren zugeteilt. Jedes Implantat wurde durch Einbringen von 0,03 g Titanpulver (Werth-Metall, Erfurt, Deutschland, 0-100 µm, Reinheit: >98,50% CAS-Nr.:7440-32-6, UN-Nr.: UN-2878) in die IAC verunreinigt (Abb. 9A). Anschließend wurden sieben Reinigungsmethoden an jeweils fünf Prüfkörpern pro Versuchsgruppe durchgeführt.

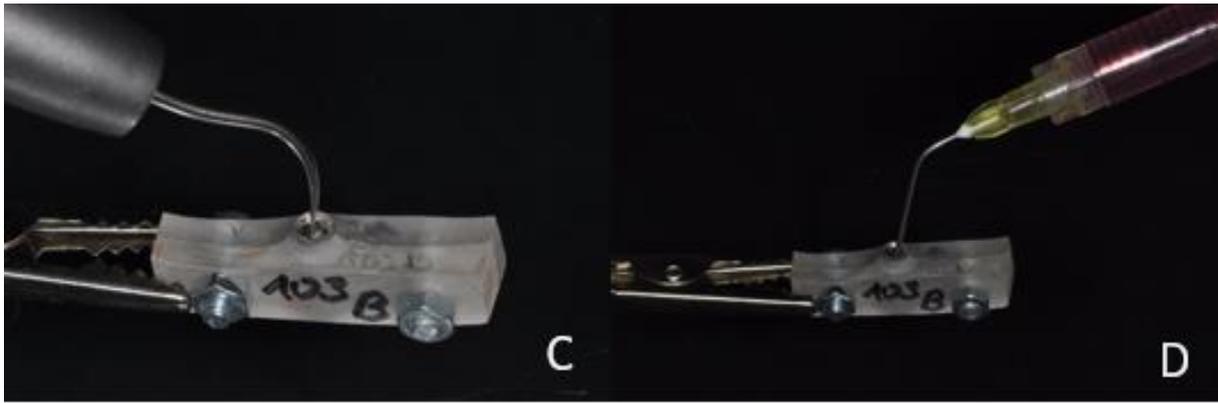
Abb. 10: C) Ultraschallscaler-Anwendung D) Spülung mit Chlorhexamed

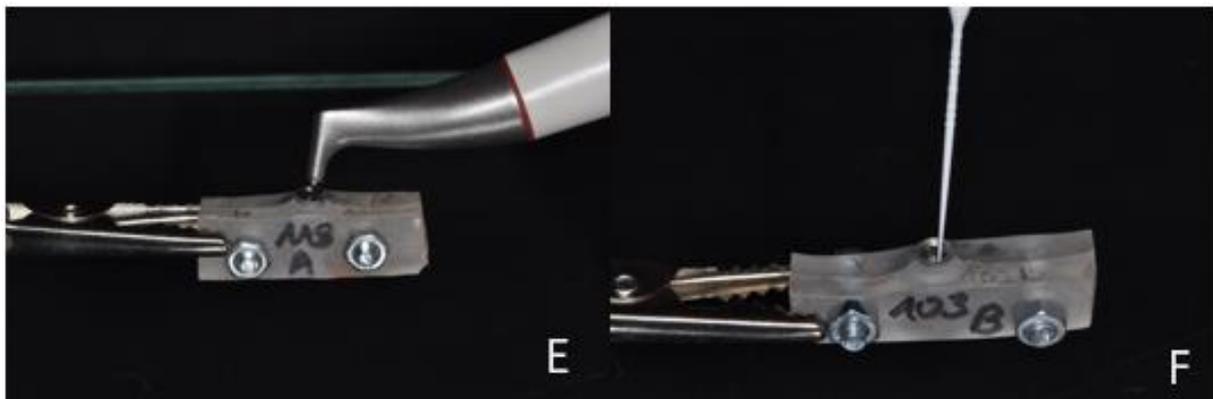
Abb. 11: E) Airflow-Anwendung mit unterschiedlichen Pulvern F) Aktivierte Spülung mit EDDY

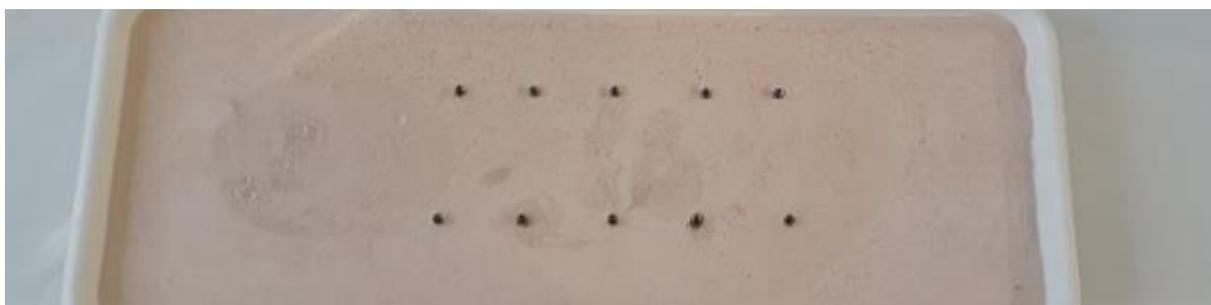
Abb. 12: Intakte Originalimplantate in Gips eingebettet

Um im zweiten Teil der Untersuchung Abutments in gereinigte Implantate einbringen zu können, mussten ungeschnittene Implantate senkrecht in Superhartgips (Die Stone, ERNST HINRICHS Dental GmbH, Goslar, Deutschland, 100 g: 33 ml) eingebettet werden. Dafür wurden jeweils zehn Implantate auf zwei 18 cm lange Stangen mit Klebewachs fixiert und senkrecht in eine 35 cm x 15 cm x 2,5 cm große Form gehängt. Anschließend wurden die Implantate in Superhartgips eingebettet (Abb. 12).

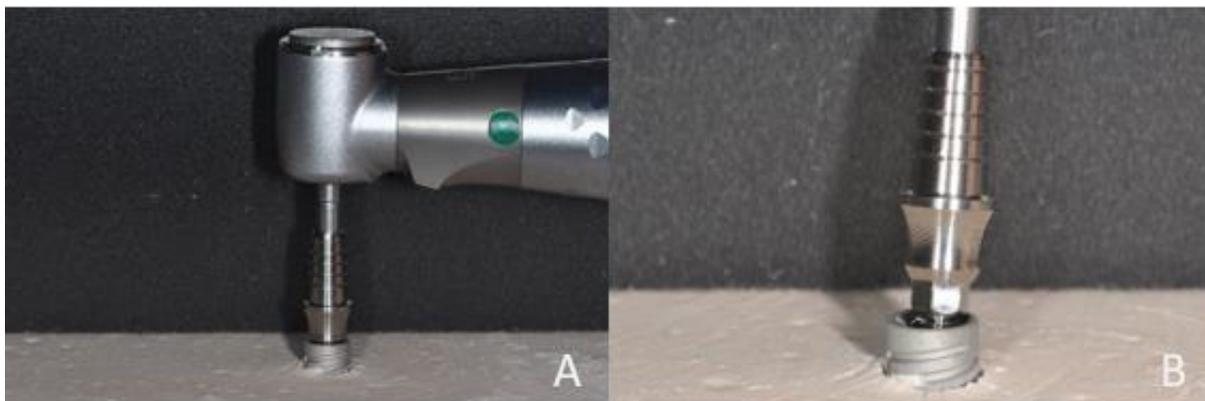
Abb. 13: Eindrehen der Abutments unter Drehmomentmessung

Die in Gips eingebetteten intakten Implantate wurden mit 0,03g Titanpulver verunreinigt und basierend auf den Ergebnissen von Teil 1 wurden folgende Reinigungsmethoden angewendet: a-Methode 1-Ultraschallscaler, b-Methode 2- aktivierte Spülung mit EDDY, c-Methode 5, Airflow mit Natriumbicarbonat und aktivierter Spülung. Anschließend erfolgten mechanische Prüfmethoden zur Beurteilung der Weiterverwendbarkeit durchgeführt.

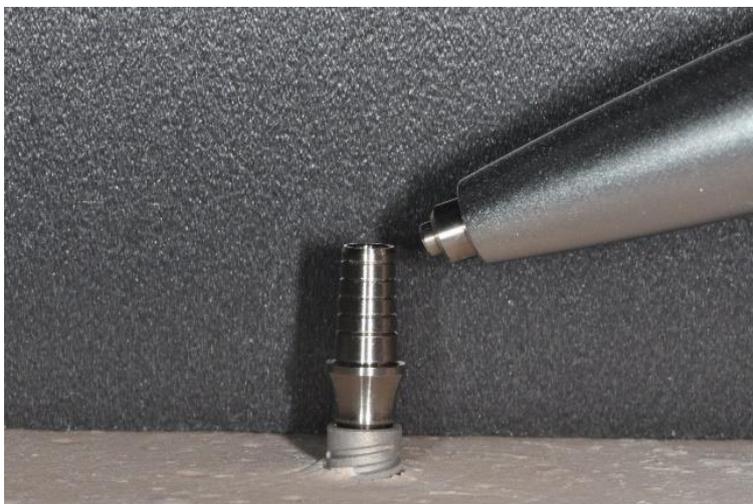
Abb. 14: Periotest an Prüfkörper

Zur Auswertung der Reinigungsverfahren wurden passende Abutments in die intakten und gereinigten Implantate mittels Chirurgiemotor (iChiropro 2, Bien-Air Dental SA, Bien-Air Medical Technologies, Schweiz, 25 Ncm) in Endposition eingedreht (Abb. 13). Dabei wurde das aufzuwendende Drehmoment und die Drehmomententwicklungen über die Zeit dokumentiert (Abb. 23). Um Aussagen zur Veränderung nach der Reinigung treffen zu können, wurden solche Drehmomentmessungen auch an unverschmutzten nicht gereinigten Implantaten durchgeführt. Nach dem Eindrehen der Abutments in Endposition wurde mittels Periotest (Medizintechnik Gulden e. K., Modautal/, Deutschland) die Stabilität der Abutments aus zwei verschiedenen Richtungen getestet, die im 90 °-Winkel zueinander angeordnet waren (Abb. 14).

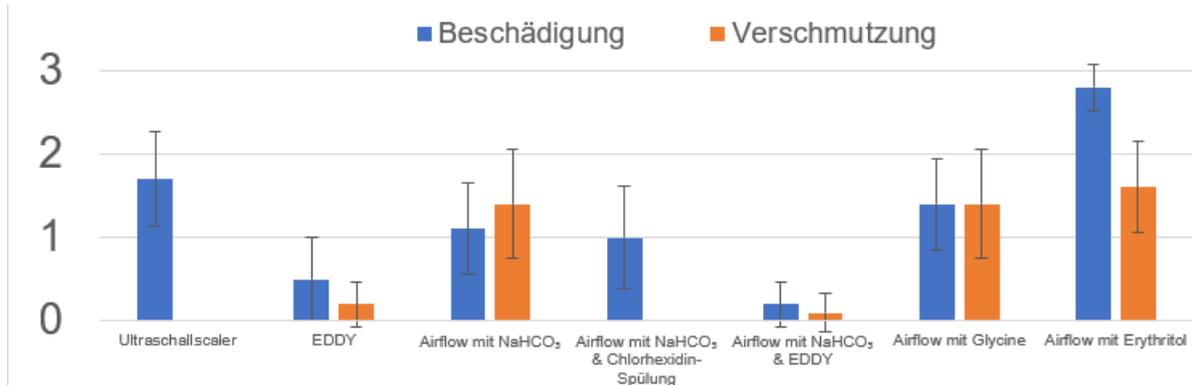
Abb. 15: Graphische Darstellung der statistischen Auswertung von Beschädigung und Verschmutzung anhand der Einteilung in Grade 0-3

Die Mittelwerte und Standardabweichungen für Beschädigung und Kontamination von IACs, anhand visueller Bewertungen ermittelt, sind in [Abb. 15](#) und die Ergebnisse der vergleichenden Statistik in [Tabelle 4](#) dargestellt.

Die schlechtesten Ergebnisse sowohl im Hinblick auf Beschädigung als auch auf Kontamination wurde bei Airflow unter Verwendung von Erythritol als Strahlmedium festgestellt. Dies führte zu einer deutlich höheren Kontamination im Vergleich zum Ultraschallscaler ($p = 0,002$), zu aktivierter Spülung ($p = 0,021$) sowie zu Airflow mit Natriumbicarbonat in Kombination mit Chlorhexamed-Spülung ($p = 0,002$) oder aktivierter Spülung ($p = 0,007$). Airflow als Einzelverfahren entweder mit Glycin ($p = 0,999$) oder Natriumbicarbonat ($p = 0,999$) führte zu vergleichbaren Kontaminationsgraden. Außerdem wurde kein signifikanter Unterschied zwischen Airflow mit Glycin und Natriumbicarbonat ($p > 0,999$) festgestellt. Bei Gebrauch von alleiniger Spülung ($p = 0,010$) oder aktivierter Spülung ($p = 0,029$) nach der Airflow Anwendung zeigte sich eine signifikante Verringerung der Verunreinigung verglichen mit der alleinigen Airflow-Anwendung. Der Gebrauch von Airflow mit Glycin-Pulver führt zu einer signifikant verstärkten Verschmutzung im Vergleich zum Ultraschallscaler ($p = 0,017$), wie auch zu der konventionellen Spülung nach Airflowanwendung ($p = 0,017$) und der aktivierten Spülung ($p = 0,046$). Unter der Betrachtung der Verunreinigung erzielte der Ultraschallscaler einen signifikanten Unterschied im Vergleich zur alleinigen Airflowanwendung ($p = 0,010$).

In Bezug auf die Schädigung führte Airflow mit Erythritol zu signifikant höheren Werten im Vergleich zur aktivierten Spülung ($p = 0,003$), Airflow mit konventioneller Spülung ($p = 0,037$) oder aktivierter Spülung ($p < 0,001$). Dies war auf eine Schicht von verbliebenem Strahlmedium aus Erythritol zurückzuführen, während Kratzer nach der Anwendung des Ultraschallscalers zu sehen waren. Airflow mit Natriumbicarbonat in Kombination mit aktivierter Spülung mit Chlorhexamed zeigte das geringste Schadensniveau mit signifikanten Unterschieden im Vergleich zum Ultraschallscaler ($p = 0,030$).

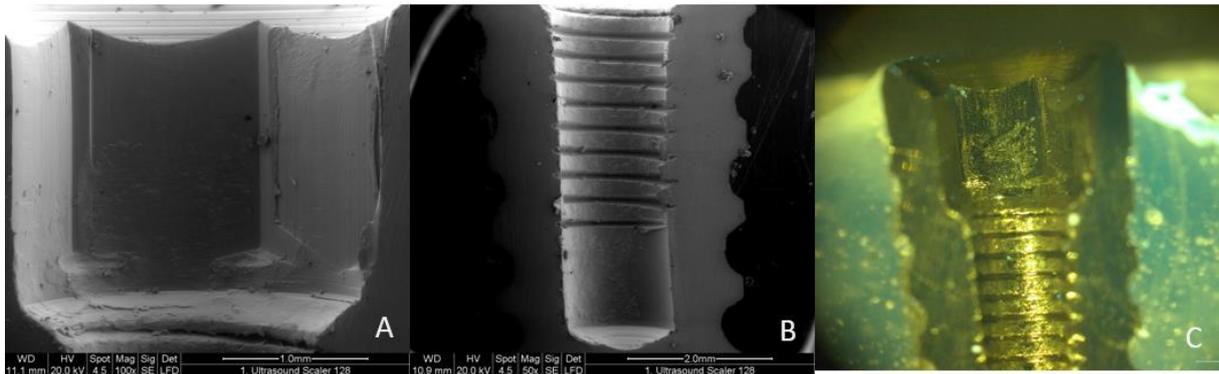
Abb. 16: 1-Ultraschallscaler A) Hexagon in REM-Vergrößerung mit erkennbaren Kratzern B) Innengewinde in REM-Vergrößerung mit erkennbarem Verlust des Gewindeprofils C) Hexagon in 2,5-facher Vergrößerung mit sichtbaren Kratzern

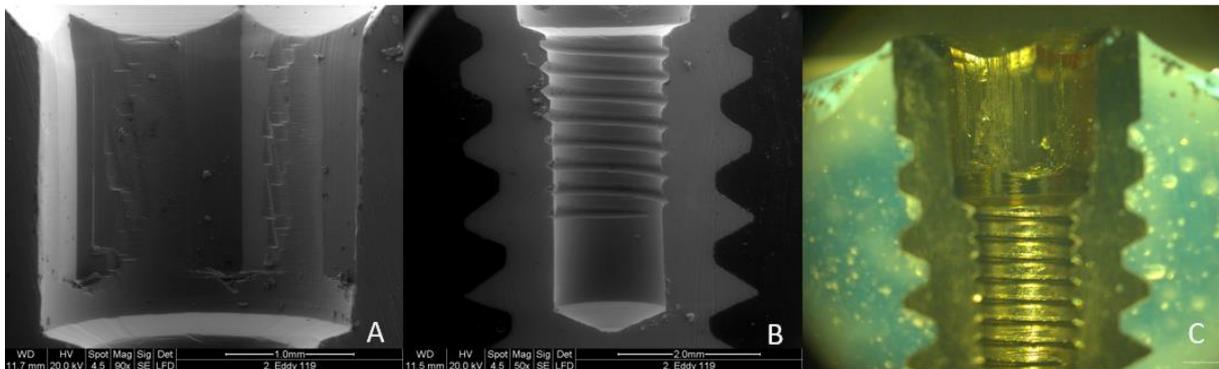
Abb. 17: 2-aktivierte Spülung mit EDDY A) Hexagon in REM-Vergrößerung mit sichtbaren Kratzern B) Innengewinde in REM-Vergrößerung mit leichten Kratzern C) Hexagon in 2,5-facher Vergrößerung mit leichten sichtbaren Kratzern

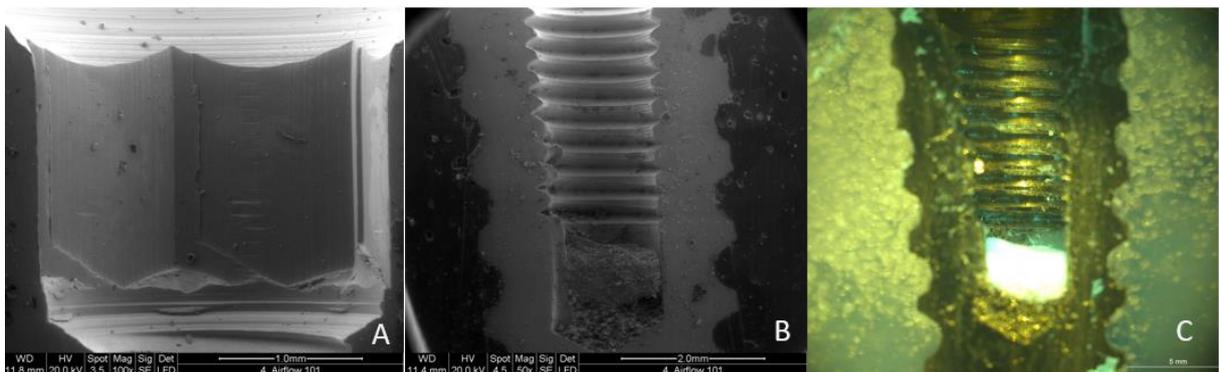
Abb. 18: 3-Airflow mit Natriumbicarbonat A) Hexagon REM-Vergrößerung ohne sichtbares Strahlmedium B) Innengewinde in REM-Vergrößerung mit erkennbarem Rückstand von Titanpulver und Strahlmedium C) Innengewinde in 2,5-facher Vergrößerung mit Titanpulverrückständen und Strahlmedium (weiß-leuchtend)

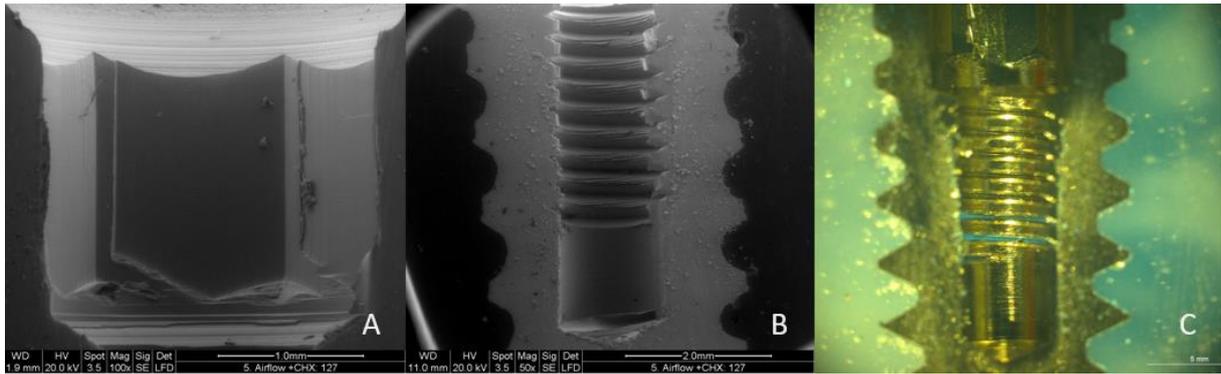
Abb. 19: 4-Airflow mit Natriumbicarbonat und Chlorhexamed A) Hexagon in REM-Vergrößerung mit kaum Strahlmediumrückstand B) Innengewinde in REM-Vergrößerung ohne Rückstände C) Innengewinde in 2,5-facher Vergrößerung mit kaum erkennbarem Strahlmediumrückstand (bläulich-leuchtend)

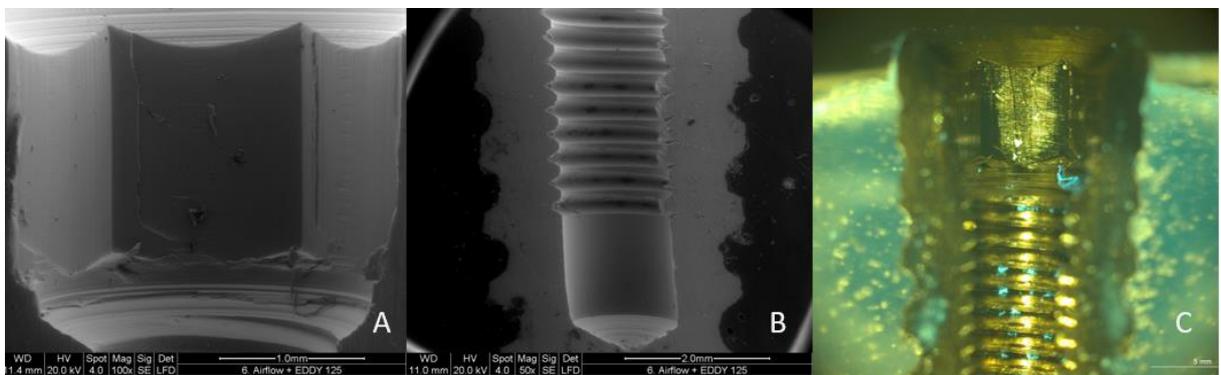
Abb. 20: 5-Airflow mit Natriumbicarbonat und EDDY A) Hexagon in REM-Vergrößerung mit leichten Kratzern B) Innengewinde in REM-Vergrößerung ohne Beschädigung und Verschmutzung C) Innengewinde in 2,5-facher Vergrößerung und leichten Kratzern und Strahlungsmediumrückstand (bläulich-leuchtend)

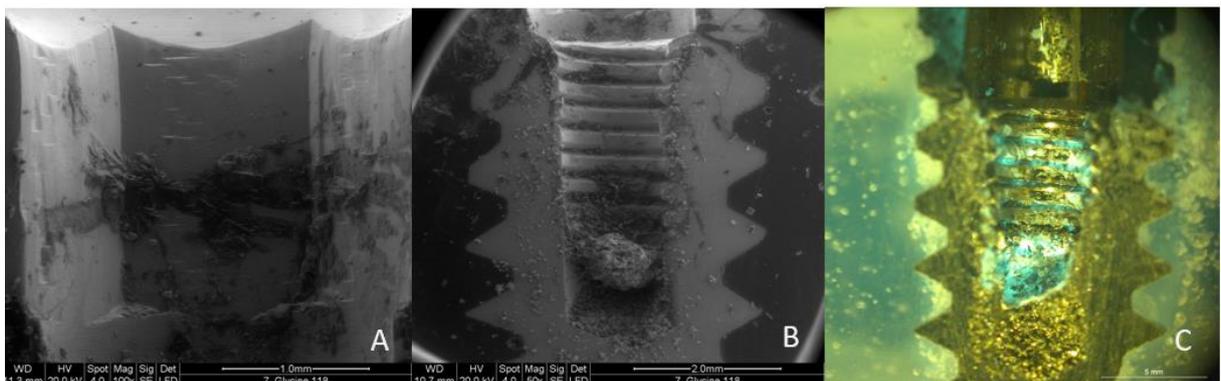
Abb. 21: 6-Airflow mit Glycin A) Hexagon in REM-Vergrößerung mit Rückständen des Strahlungsmediums B) Innengewinde in REM-Vergrößerung mit Rückständen von Strahlungsmedium und Titanpulver C) Innengewinde in 2,5-facher Vergrößerung mit erheblicher Verschmutzung und Strahlmediumrückständen (bläulich-leuchtend)

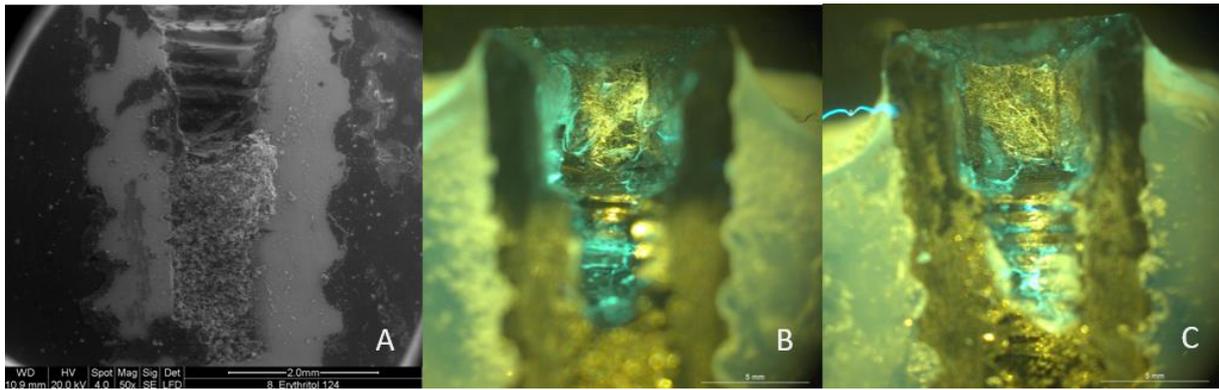
Abb. 22: 7-Airflow mit Erythritol A) Hexagon in REM-Vergrößerung mit ausgeprägtem Titanpulver- und Strahlungsmediumrückstände B) und C) Hexagon in 2,5-facher Vergrößerung und deutlichen Rückständen von Titanpulver und Strahlungsmedium (bläulich-leuchtend)

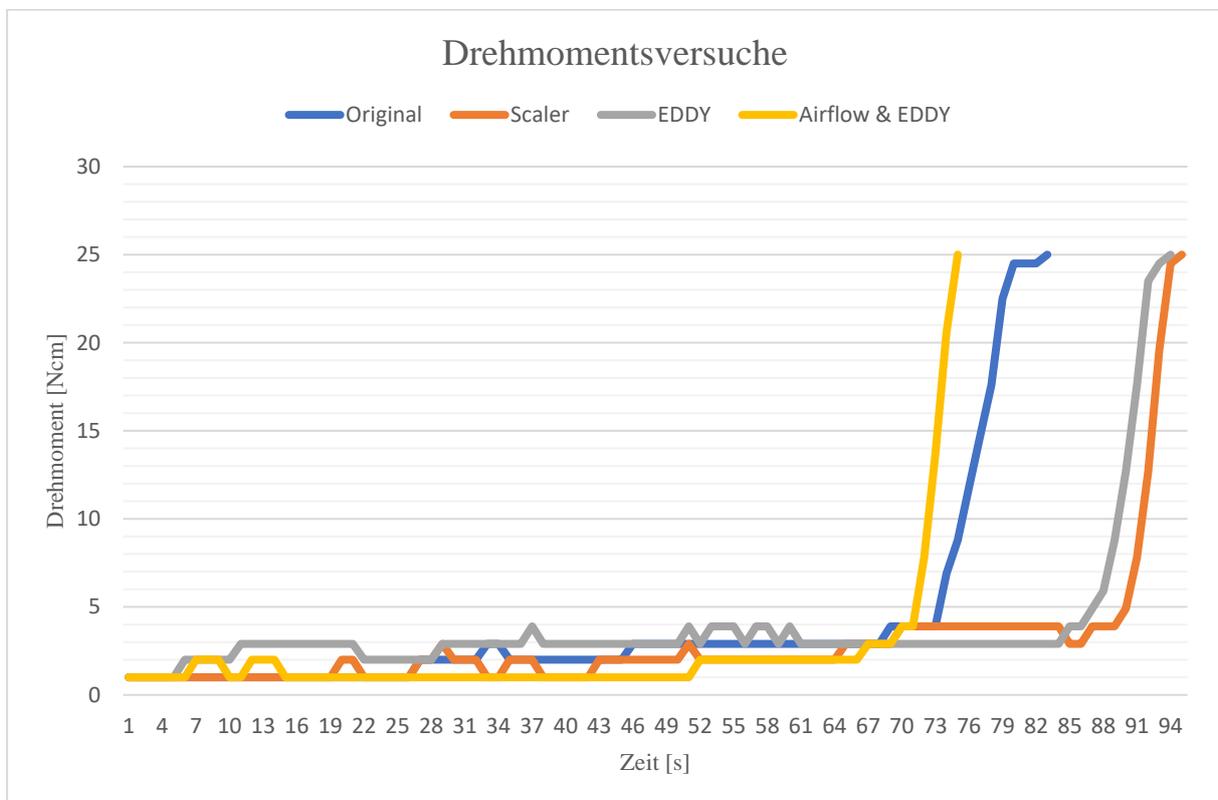
Abb. 23: Die graphische Darstellung der repräsentativen Durchschnittsdrehmomentkurven zeigt die Drehmomententwicklung (y-Achse) in Bezug auf die benötigte Zeit, um das Abutment einzudrehen (x-Achse).

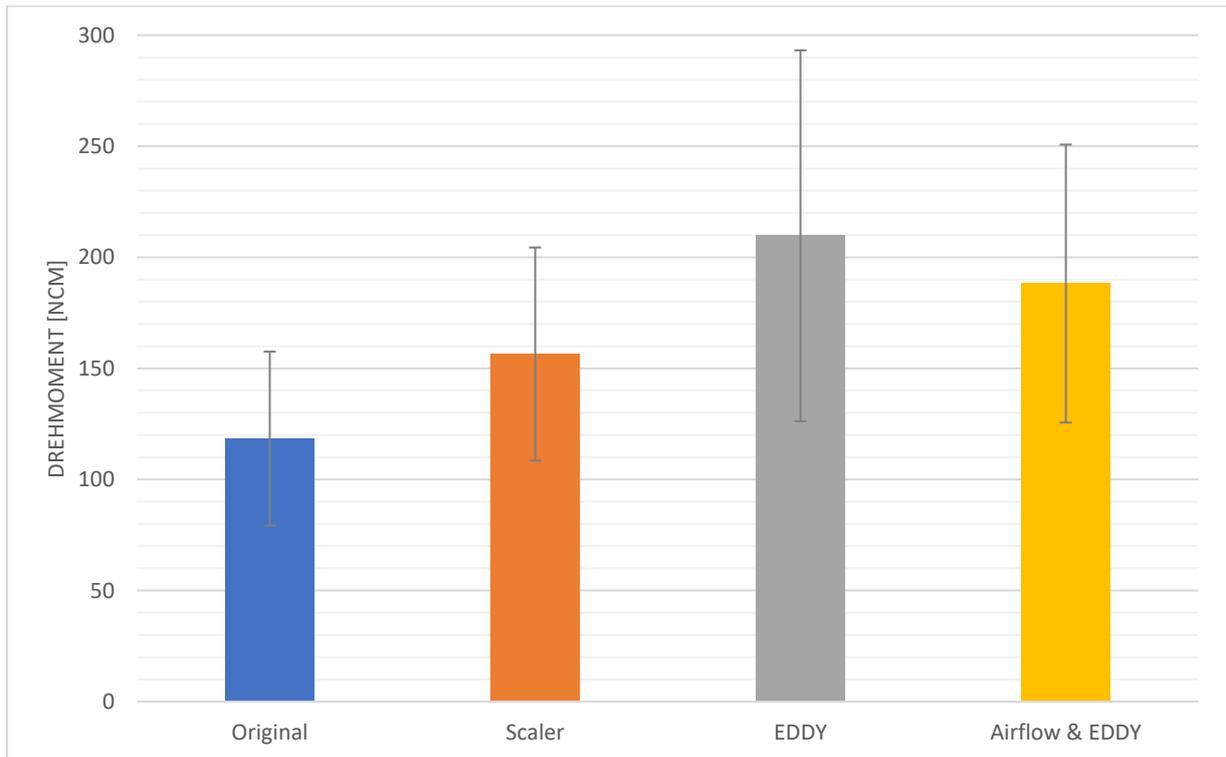
Abb. 24: Integrale der Drehmomente bis zum Erreichen von 5 Ncm mit Standardabweichung. Die Versuche der Reinigungsmethoden erfolgten an intakten Implantaten

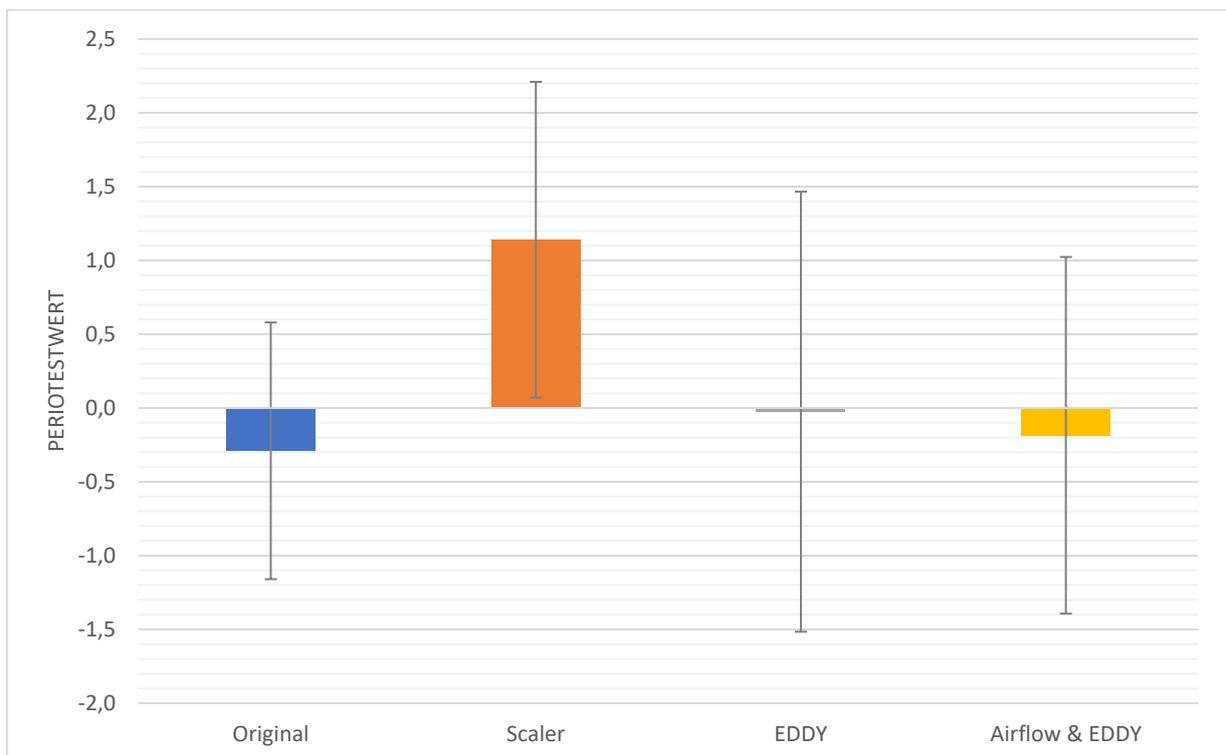
Abb. 25: Periotestwert zur Darstellung der Stabilität der IAC. Die Messungen erfolgten an Abutments die in gereinigte Implantaten eingedreht waren

Abb. 25 zeigt die durch den Periotest gemessene und gemittelte Abutmentstabilität und ihre Standardabweichung. Die Ergebnisse der Vergleichsstatistik sind in Tabelle 5 dargestellt.

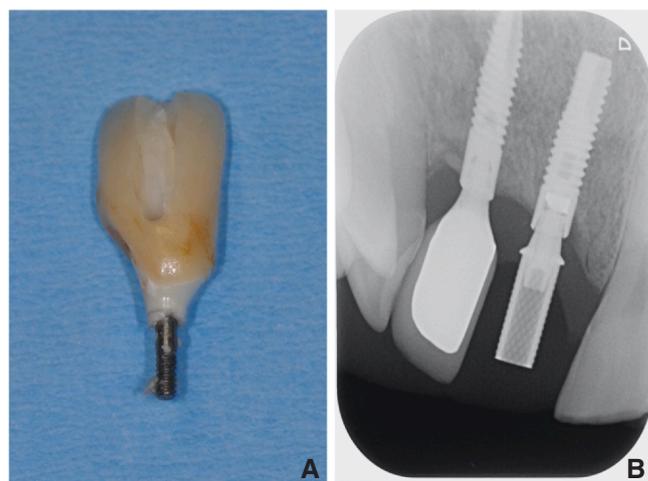
Figure 1. A, Zirconia abutment fractured after several years of service, with small particles visible on prosthetic screw. B, Periapical radiograph of supporting bone level implant with apical part of zirconia abutment in place—interim post partially seated despite clinically invisible zirconia remnants.

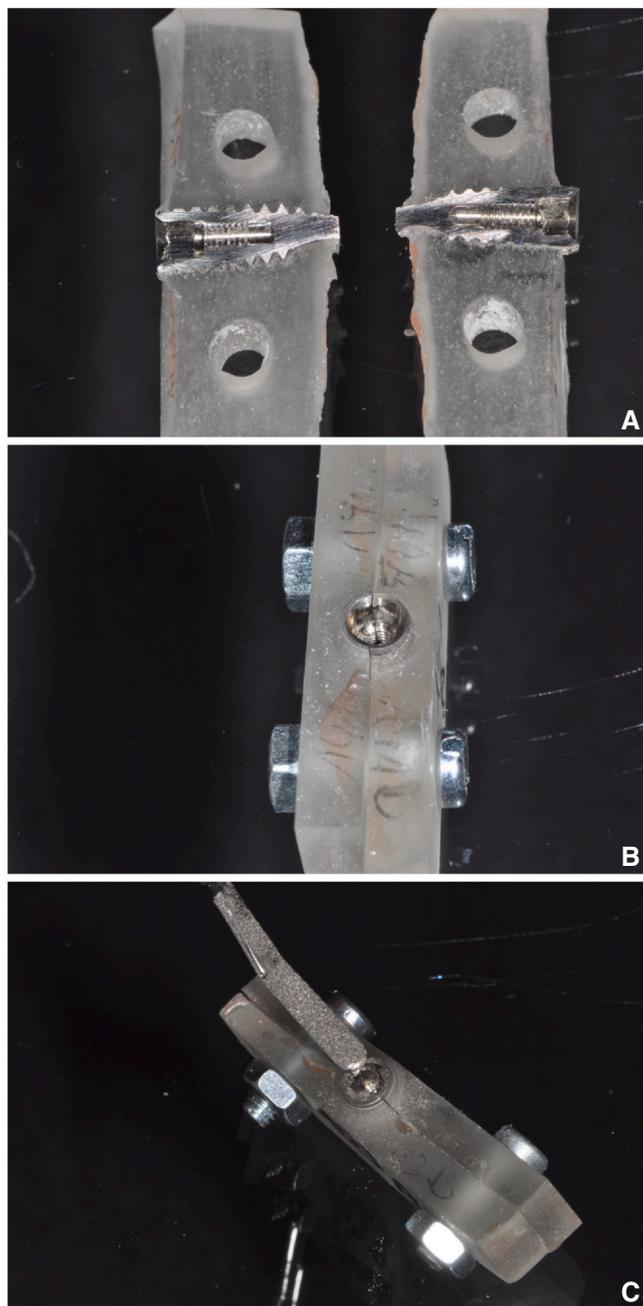
Figure 2. A, Two implant halves placed in resin device. B, Reassembly of implant halves with complete implant-abutment interface. C, Contaminated with titanium powder.

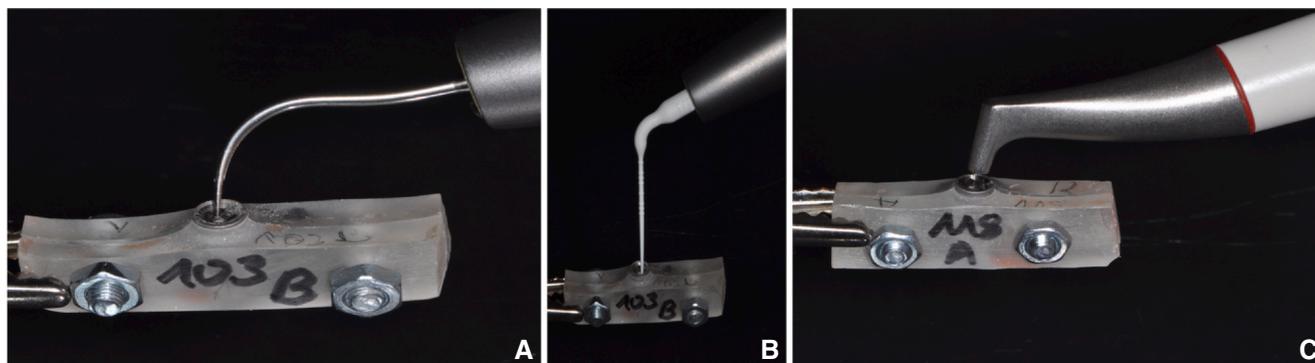
Figure 3. Debridement strategies for removing titanium powder from implant abutment interface and combinations (see Table 1). A, Ultrasonic instrumentation. B, Activated rinsing. C, Air powder application.

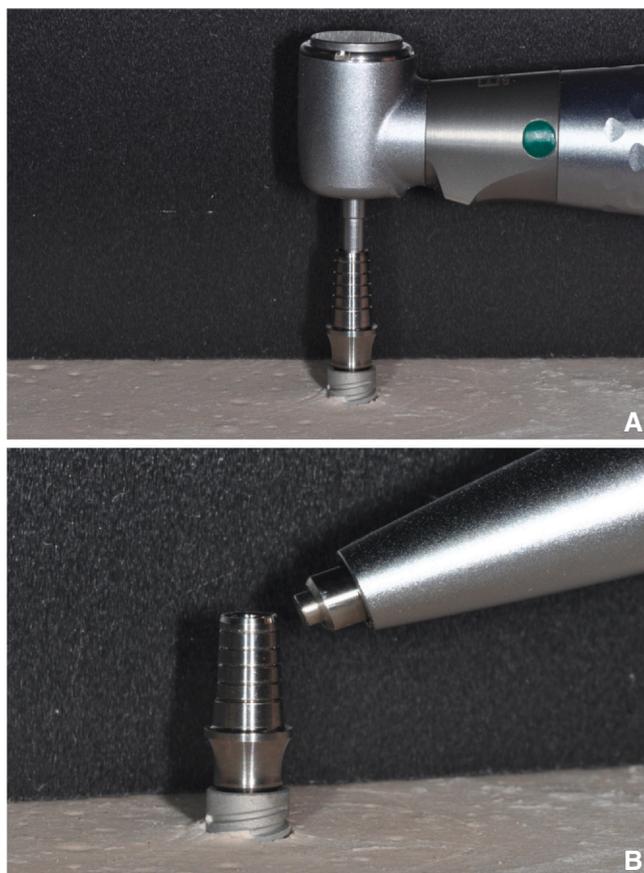
Figure 4. Torque testing of abutments on intact implants after debridement of implant abutment interfaces. A, Surgical motor used to apply 25 Ncm at 15 RPM while recording torque curves. B, After abutment fixation, damping capacity assessments used for quantifying abutment stability.

Three of the decontamination techniques (Scaler, EDDY, Airflow-EDDY) were additionally applied to unaltered implants ($n=10$) which had been embedded in gypsum and contaminated as described previously (Table 1, Fig. 4). Following cleaning, stock abutments

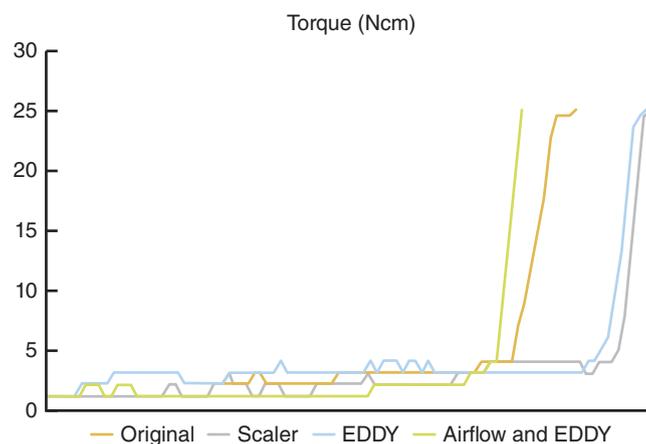
Figure 5. Torque curves (Ncm) for abutment tightening of noncontaminated implants after following debridement with ultrasound scaler, EDDY, and combination of Airflow and EDDY. Torque values until reaching cutoff value of 5 Ncm considered for comparative statistics.

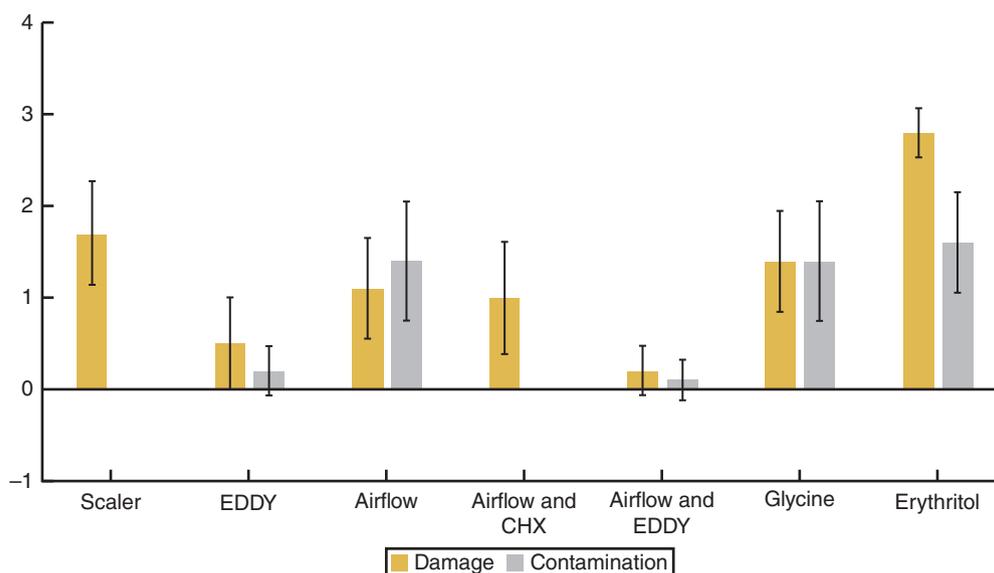
Figure 7. Mean ratings obtained during visual inspection of sectioned implants (for group abbreviations, see Table 1; for rating scheme see Table 2).

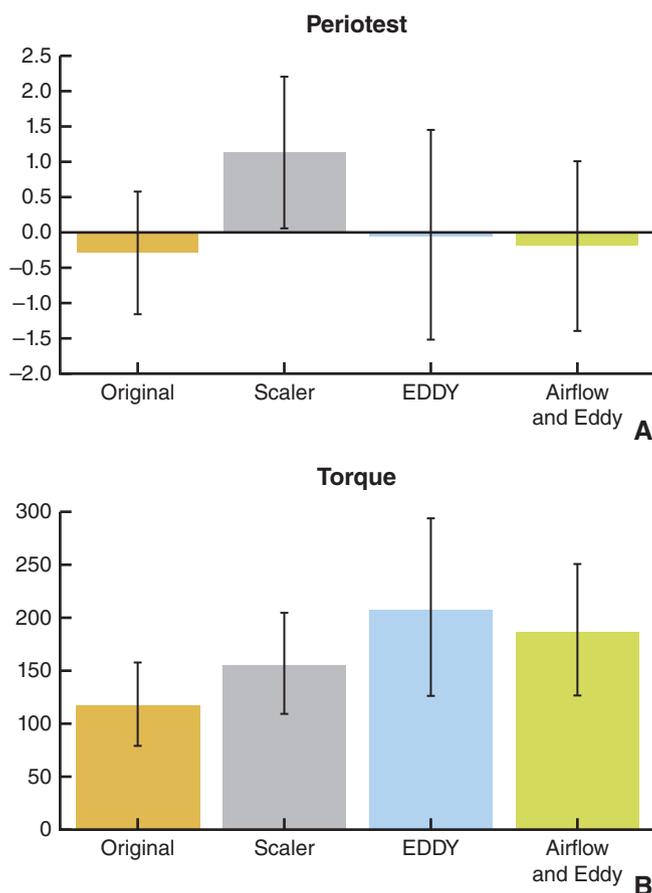
Figure 8. Abutment stability in unaltered implants and implants cleaned using ultrasound scaler, activated rinsing, and airflow plus rinsing. A, Periostest values. B, Sum of torque values.

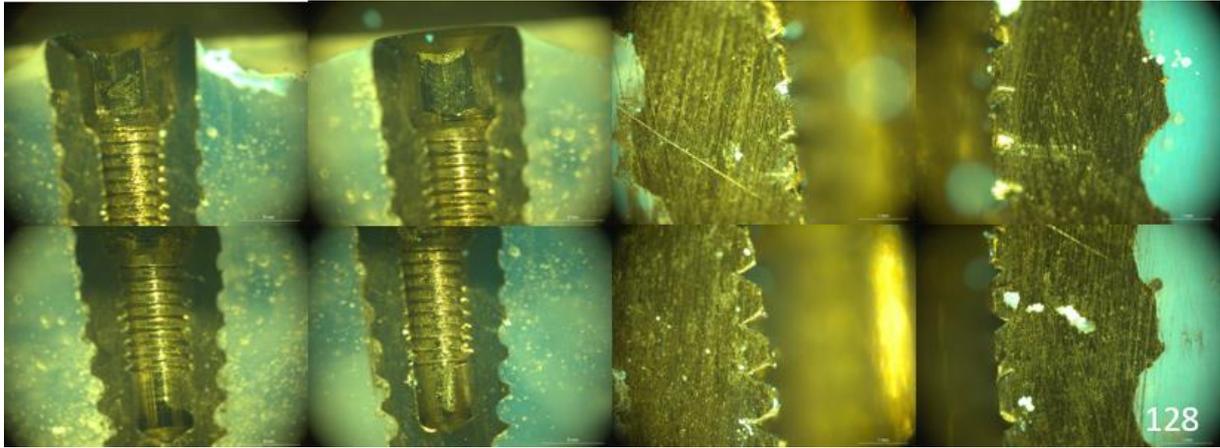
Anhang 3 Bild-Dokumentation aller ROI eines Prüfkörpers nach Ultraschallscaler-Anwendung

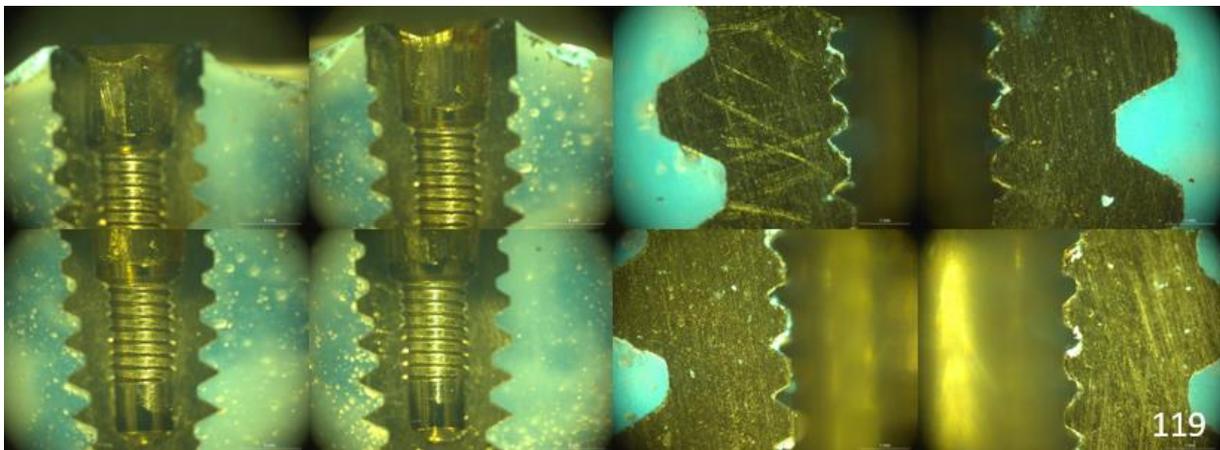
Anhang 4 Bild-Dokumentation aller ROI eines Prüfkörpers nach aktivierter Spülung

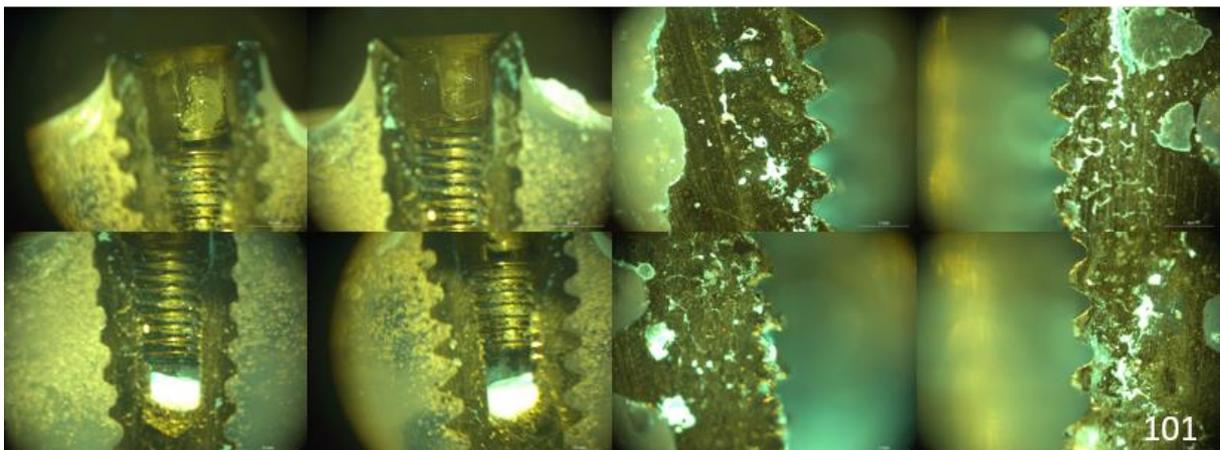
Anhang 5 Bild-Dokumentation aller ROI eines Prüfkörpers nach Airflow mit Natriumbicarbonat

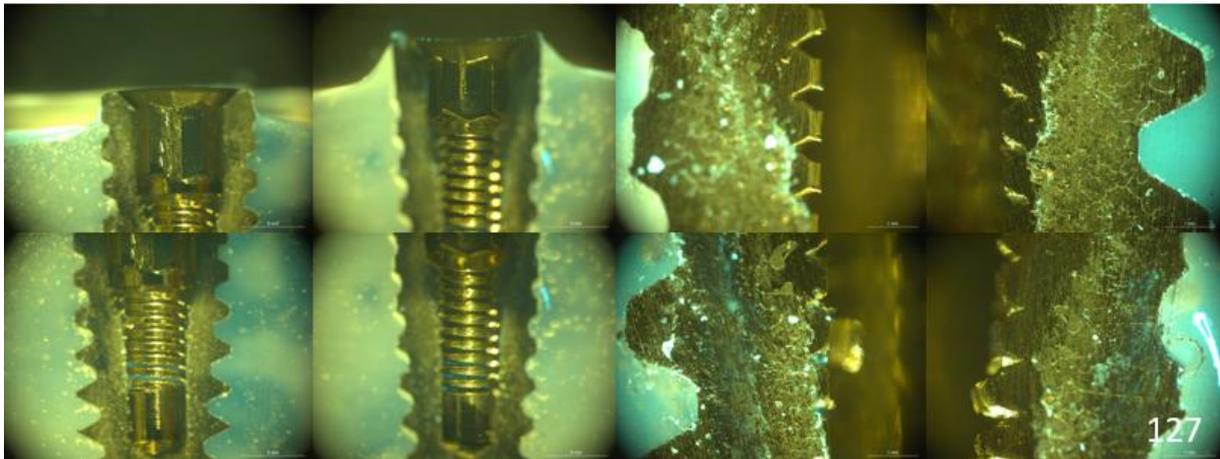
Anhang 6 Bild-Dokumentation aller ROI eines Prüfkörpers nach Airflow mit Natriumbicarbonat mit Chlorhexamed-Spülung
