Klinisch anwendbare Reinigungsverfahren für Implantat-Abutment-Verbindungen

Dissertation zur Erlangung des Grades eines Doktors der Zahnheilkunde
der Medizinischen Fakultät der
UNIVERSITÄT DES SAARLANDES

2024

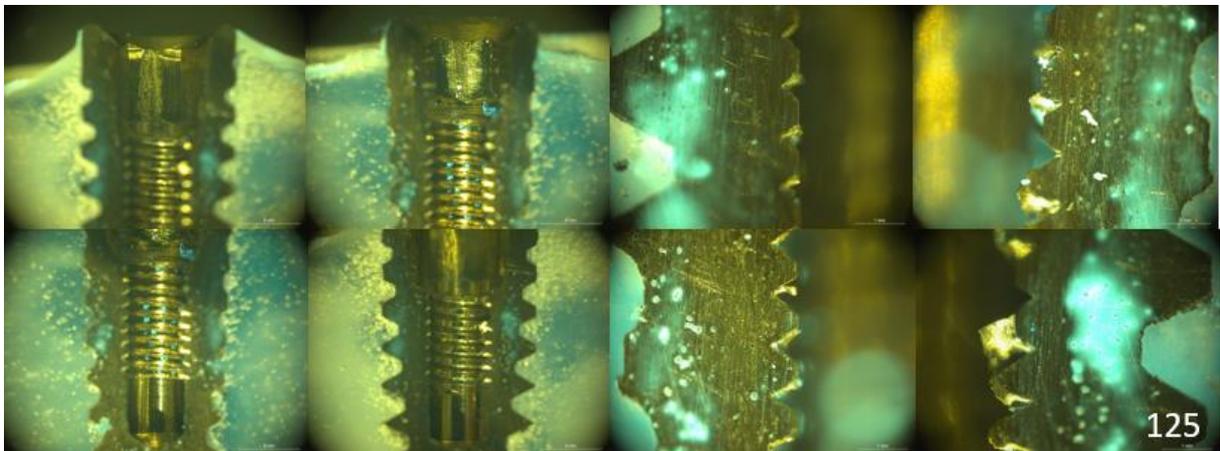
Anhang 7A Bild-Dokumentation aller ROI eines Prüfkörpers nach Airflow mit Natriumbicarbonat und aktivierter Spülung

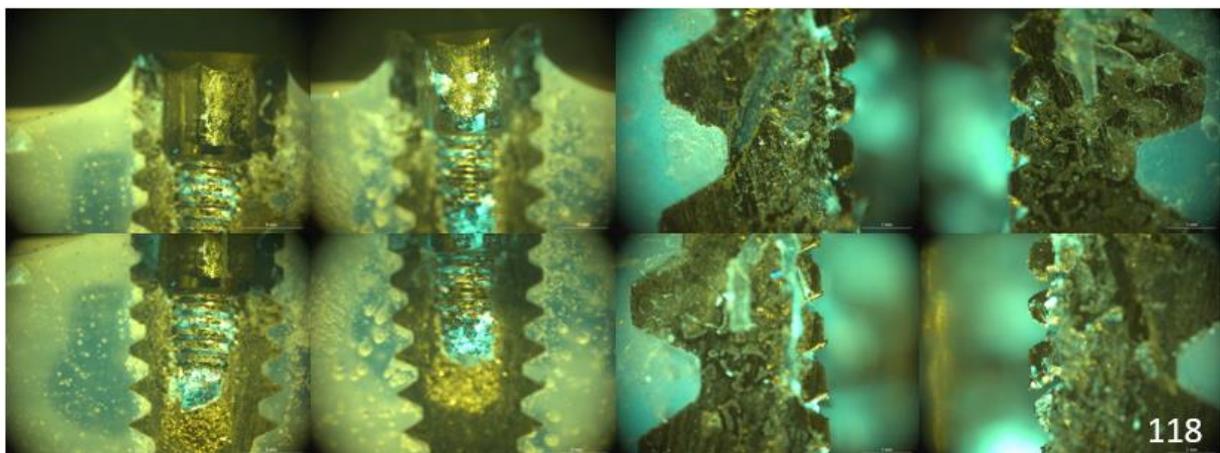
Anhang 8 Bild-Dokumentation aller ROI eines Prüfkörpers nach Airflow mit Glycin-Pulver

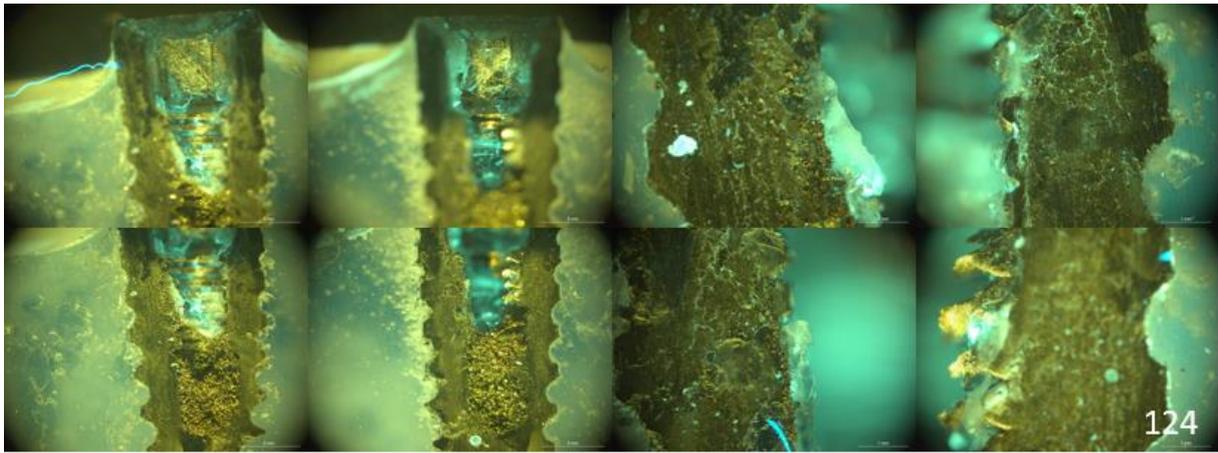
Anhang 9 Bild-Dokumentation aller ROI eines Prüfkörpers nach Airflow mit Erythritol-Pulver

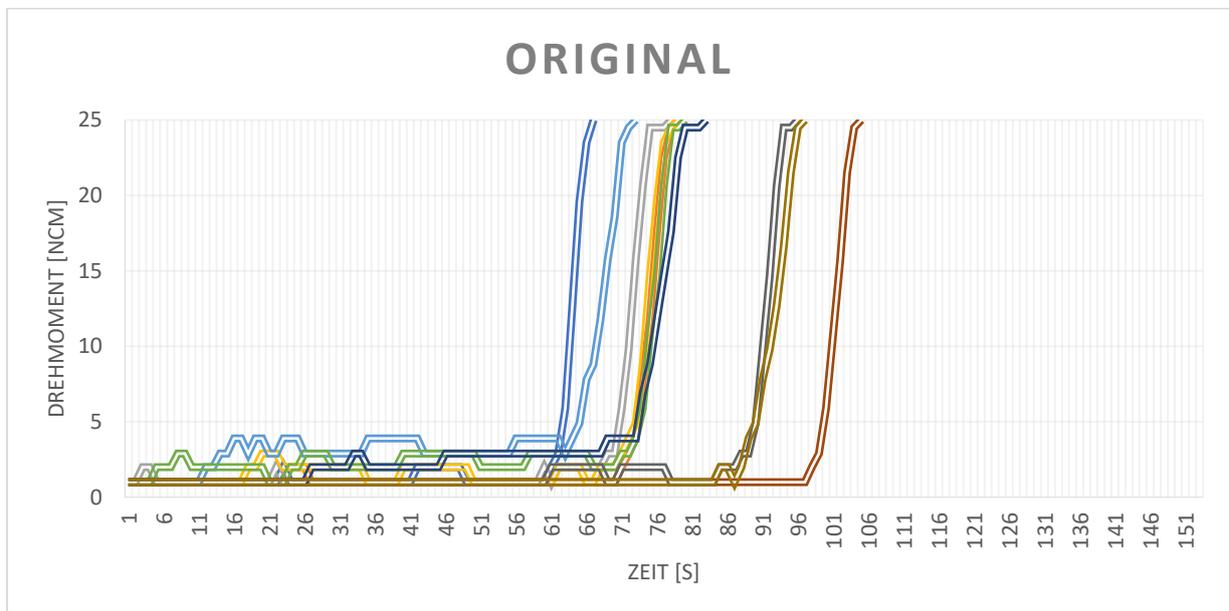
Anhang 10 Einzeldrehmomentskurven der Originalimplantate vor Verschmutzung und Reinigung

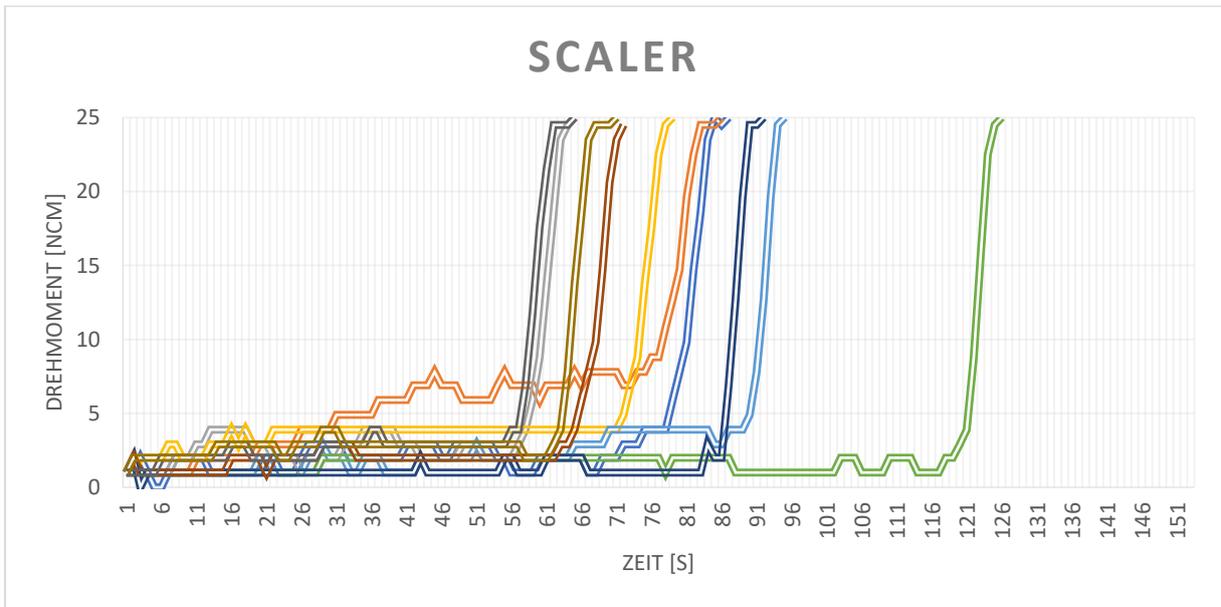
Anhang 11 Einzeldrehmomentskurven nach Ultraschall-Scaler-Anwendung

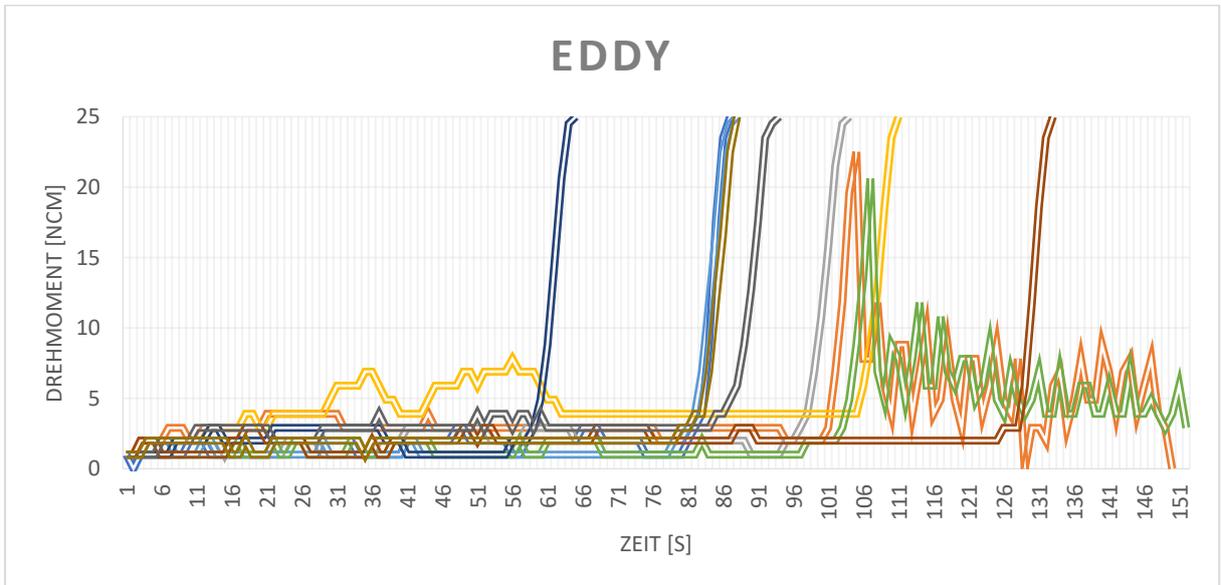
Anhang 12 Einzeldrehmomentskurven nach Eddy-Anwendung

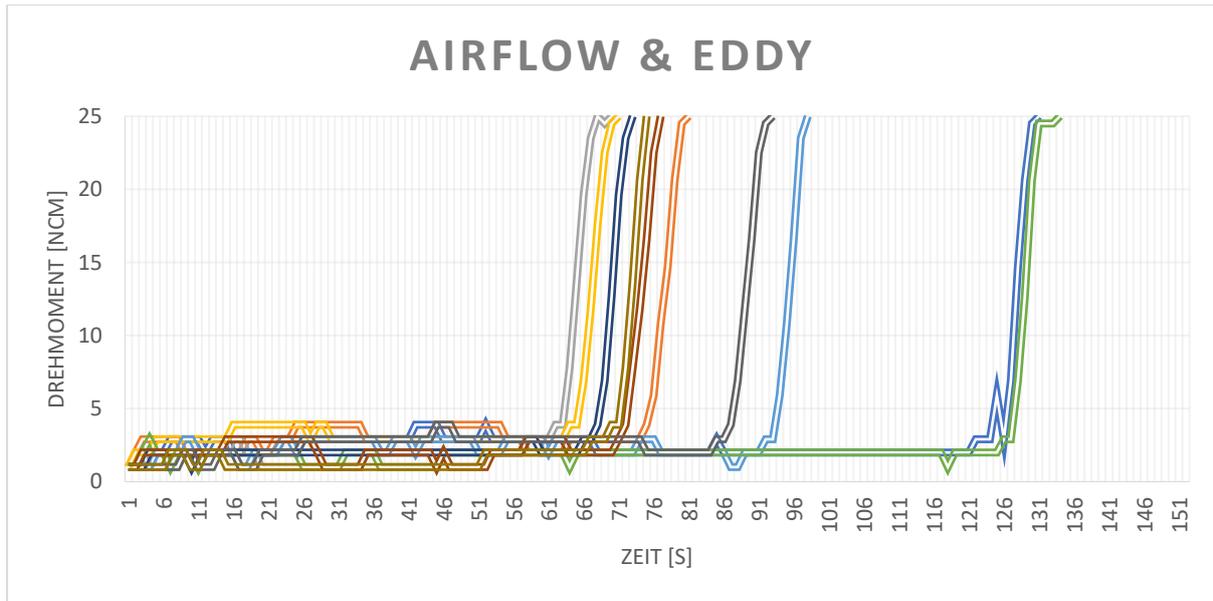
Anhang 13 Einzeldrehmomentskurven nach Airflow und EDDY Anwendung
